ȘANTIERUL ARHEOLOGIC GRĂDIȘTEA
MUNCELULUI — BLIDARUL

REZULTATUL SĂPĂTURILOR DIN CAMPANIA ANULUI 1954

Clădirea rotundă de pe Terasa II

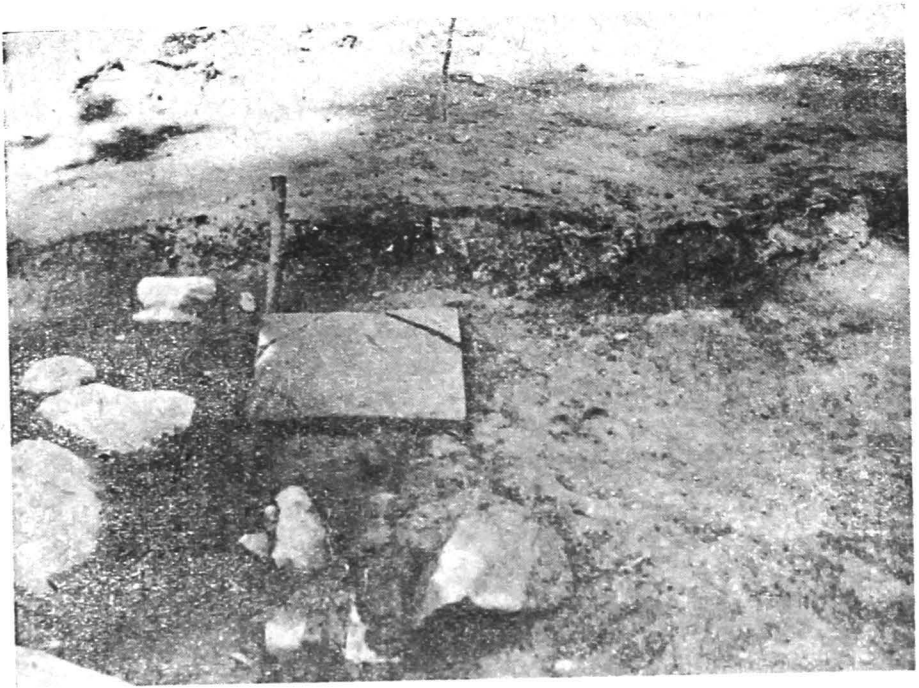
Fig. 7. — Grădiștea Muncelului. Clădirea de pe Terasa nr. II. Intrarea cu pragul de cărămizi.

vest. Intrarea de pe latura de sud este marcată printr-un prag format din cărămizi. *In situ* s-a găsit o singură cărămidă, foarte bine arsă, fără nici un fel de ornament. Cărămida (fig. 7) are o formă patrată cu laturi de câte 0,40 m și cu o grosime de 0,05 m. Pe fața exterioară este tocită, datorită umblării pe ea. Celelalte cărămizi, care au alcătuit pragul, au fost mișcate din loc și împrăștiate. Unele au alunecat pe panta abruptă care coboară la terasa inferioară, pe unde se presupune că ar fi trecut drumul antic, lucru care ni se pare foarte probabil, deoarece locuința are intrarea principală orientată spre el. Tot aici s-a descoperit și o balama de ușă, din fier.

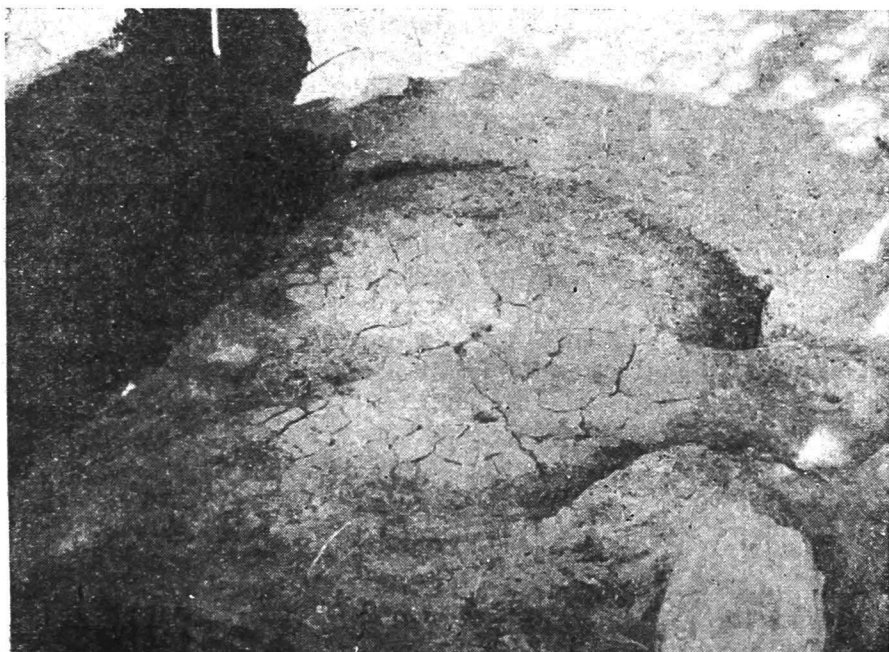
Fig. 12. — Grădiștea Muncelului. Locuința de pe Terasa cu stînă. Vatra de foc.

pătrată decît rotundă (cca 1 m × 1 m), înălțată cam cu 0,10 m deasupra nivelului locuinței, păstrînd pe alocurea fățuiala tare și netezită și chiar marginea puțin ridicată deasupra crustei (fig. 12). Deși pînă la urmă din săpătură nu a reieșit forma unui plan mai precis, din pricina naturii terenului, totuși, se poate afirma că pe acest loc a existat o singură casă, cu orientarea axului longitudinal pe direcția N—S, pereții exteriori ai locuinței închizînd un spațiu de formă dreptunghiulară, avînd dimensiunile de cca 11 m × 5 m, cu un perete median despărțînd locuința în două încăperi. Arsura aflată în afara acestui spațiu, precum și fragmentele ceramice găsite ceva mai spre E, ar indica eventual existența unei dependențe de lemn, lipită de peretele estic al acestei locuințe.
